FICHA DE VALORACIÓN INMUEBLE DE CONSERVACIÓN HISTÓRICA	ROL DE AVALÚO
	44-031

1. IDENTIFICACIÓN DEL INMUEBLE			
REGIÓN	COMUNA	CALLE	NÚMERO
Valparaíso	Los Andes	Rancagua esquina Tres Carreras	96
ID PLANO	DENOMINACIÓN DE INMUEBLE	AUTOR (arquitecto)	
ICH-02	Casa del pilar de esquina

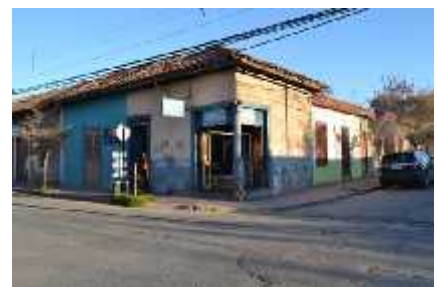
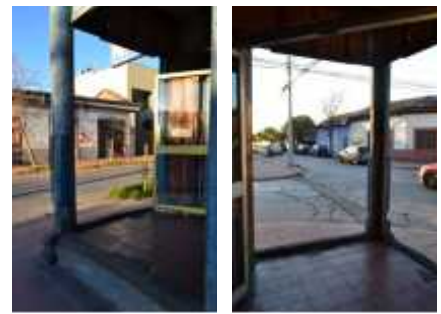
2. PLANO DE UBICACIÓN	3. FOTO DEL INMUEBLE

Esta vivienda fue construida en el siglo XVIII en el solar que en 1898 pertenecía a Irene Herrera. Corresponde a una tipología habitacional urbana típica que se construyó en la zona central en la época colonial. Arquitectónicamente se caracteriza por un volumen simple, de un piso y agrupamiento continuo, con línea de propiedad y cumbrera paralela a la calle y alero con canes. Además se integró un pilar de esquina de madera como parte del sistema estructural que facilitó la apertura de dos vanos contiguos que dieron cabida a un recinto para uso comercial. La fundación es una gran piedra de granito.

En términos espaciales, este inmueble se organizó en recintos en torno a un patio con corredor, recogiendo las costumbres propias de los habitantes y su vida al aire libre. En términos de su expresión arquitectónica, en la fachada predomina el muro lleno

sobre los vanos, mientras que las aperturas se hicieron en forma rítmica, lo que favoreció la proporción horizontal. La estructura predominante es de muros de adobe, tijerales de madera y la cubierta se constituye de tejas de arcilla hechas a mano.

8.9 ESTADO DE CONSERVACIÓN		8.10 GRADO DE ALTERACIÓN			8.11 APTITUD PARA REHABILITACIÓN	
ELEMENTO	ENTORNO	SIN MODIFICACIÓN			VIVIENDA	
BUENO	BUENO	POCO MODIFICADO			EQUIPAMIENTO	
REGULAR	X	REGULAR	X	MUY MODIFICADO	X	COMERCIO
MALO		MALO		OTRO		OTRO

Dada su relevancia histórica como tipología arquitectónica se recomienda integrar al grupo de inmuebles de conservación histórica. a y su condición de único inmueble con estas características que hoy existe en la ciudad, se recomienda integrar al grupo de inmuebles de conservación histórica.
