TABLA DE VALORACIÓN PARA DEFINIR INMUEBLES DE CONSERVACIÓN HISTÓRICA

FICHA DE VALORACIÓN INMUEBLE DE CONSERVACIÓN HISTÓRICA	ROL DE AVALÚO
	156-014

1. IDENTIFICACIÓN DEL INMUEBLE			
REGIÓN	COMUNA	CALLE	NÚMERO
Valparaíso	Los Andes	Av. Santa Teresa esq. O'Higgins	
ID PLANO	DENOMINACIÓN DE INMUEBLE	AUTOR (arquitecto)	
ICH-05	Museo Arqueológico

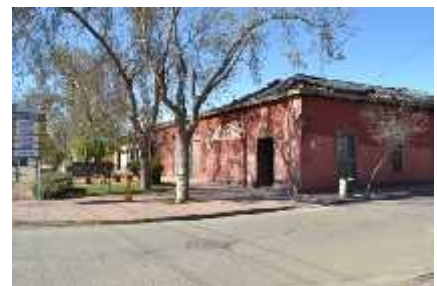
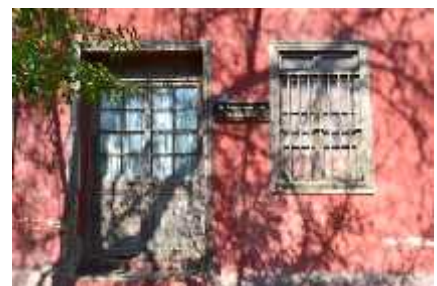
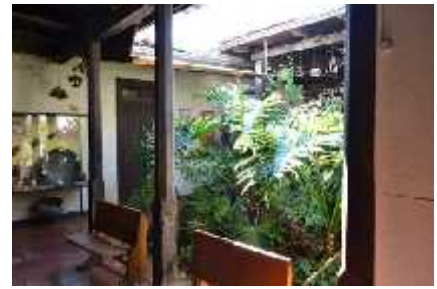
2. PLANO DE UBICACIÓN	3. FOTO DEL INMUEBLE

4.2 VALOR ARQUITECTÓNICO
Arquitectónicamente se caracteriza como una agrupación continua de un piso con cubierta de dos aguas y un patio interior con corredor, una tipología propia de la zona, que responde a las condiciones climáticas. Su fachada mantiene las proporciones horizontales y el muro lleno sobre la apertura de vanos.

Este inmueble se encuentra emplazado frente al ex Monasterio del Espíritu Santo. Inicialmente su uso corresponde a una antigua casa habitación, posteriormente fue sede del MAPU, hasta que fue entregado a Bienes Nacionales. Con el tiempo se reorganizó como un museo para guardar una colección de objetos cerámicos de las distintas culturas. Presenta una selección de los más característicos vestigios, efectos o instrumentos de uso doméstico y ceremonial, de culturas atacameñas, mapuches e incas que ocuparon el Valle de Aconcagua, incluyendo una momia incaica. Se calcula que dicha vivienda se construyó en el siglo XVIII en un solar esquina. Su cualidades arquitectónicas corresponde a una vivienda de tipo colonial, de agrupamiento continuo y de un piso, con cubierta a dos aguas y un patio con corredores. Su fachada mantiene la proporción horizontal. La esquina se solucionó con el encuentro de dos muros seguido por dos puertas de acceso a distancia igual de la esquina, desde donde cuelga un farol. La estructura predominante es de muros de adobe, tijerales de

madera y con una cubierta de teja de arcilla cocida hecha a mano.

8.9 ESTADO DE CONSERVACIÓN				8.10 GRADO DE ALTERACIÓN		8.11 APTITUD PARA REHABILITACIÓN	
ELEMENTO	ENTORNO			SIN MODIFICACIÓN		VIVIENDA	
BUENO		BUENO		POCO MODIFICADO	X	EQUIPAMIENTO	
REGULAR	X	REGULAR	X	MUY MODIFICADO		COMERCIO	
MALO		MALO		OTRO		OTRO	X
8.12 RELACIÓN DEL ELEMENTO CON SU ENTORNO							
IMAGEN URBANA RELEVANTE POR			FORMA PARTE DE UN CONJUNTO			PRESENCIA ELEMENTOS PATRIMONIALES	
UBICACIÓN			SI			MONUMENTO HISTÓRICO	
SINGULARIDAD			X	NO			X
						INMUEBLE DE CONS. HISTÓRICA

Este inmueble forma un subconjunto en el sector en conjunto con el Monasterio de las Carmelitas Descalzas del Espíritu Santo, declarado Monumento Histórico, por lo que se recomienda la protección y conservación como Inmueble de Conservación Histórica.
