FICHA DE VALORACIÓN INMUEBLE DE CONSERVACIÓN HISTÓRICA	ROL DE AVALÚO
	67-012

1. IDENTIFICACIÓN DEL INMUEBLE			
REGIÓN	COMUNA	CALLE	NÚMERO
Valparaíso	Los Andes	Las Heras	181
ID PLANO	DENOMINACIÓN DE INMUEBLE	AUTOR (arquitecto)	
ICH-07	Club de Obreros ferroviarios de Chile, Consejo Los Andes	Desconocido

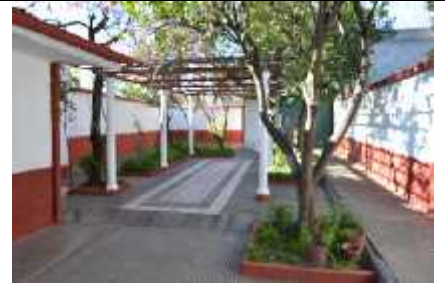
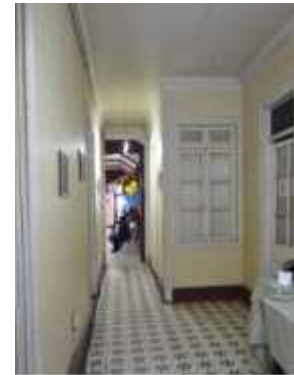
Este inmueble tradicional corresponde a una tipología simple de un piso y agrupamiento continuo, con cubierta a dos aguas y cumbrera paralela a la calle. Además, su fachada mantiene una proporción horizontal y la apertura de vanos es menor que la proporción de llenos. Sus recintos se ordenan en función de un patio posterior que acoge la vida al aire libre, algo propio de la zona. Su expresión arquitectónica recoge elementos del neoclásico y conserva el diseño de una arquitectura tradicional chilena. Su estructura predominante corresponde al adobe y la tabiquería de madera cuya cubierta de arcilla y plancha ondulada de acero galvanizado. Se integran elementos arquitectónicos en la fachada como antetechos con molduras clásicas y se jerarquiza el acceso con ornamentación, donde se destacan los diseños del zócalo. Además, en el interior se integran pavimentos con diseños de la época, tal como se puede apreciar en la fotografía adjunta.

Este inmueble se destaca tanto por sus cualidades arquitectónicas, históricas y sociales, ya que por años ha reunido al gremio de los trabajadores ferroviarios entorno a las actividades colectivas, un hecho que se reconoce como parte del patrimonio inmaterial de la ciudad. Actualmente, se identifica como un elemento fundamental de la memoria viva de los habitantes del sector y es reconocido como una tipología característica de la arquitectura local y chilena de la época. Por estos motivos, se recomienda mantener su protección y promover su conservación.
