FICHA DE VALORACIÓN INMUEBLE DE CONSERVACIÓN HISTÓRICA	ROL DE AVALÚO
---	----------------------

1. IDENTIFICACIÓN DEL INMUEBLE			
REGIÓN	COMUNA	CALLE	NÚMERO
Valparaíso	Los Andes	Avenida Chile y Chacabuco	
ID PLANO	DENOMINACIÓN DE INMUEBLE	AUTOR (arquitecto)	
ICH-08	Liceo Politécnico América

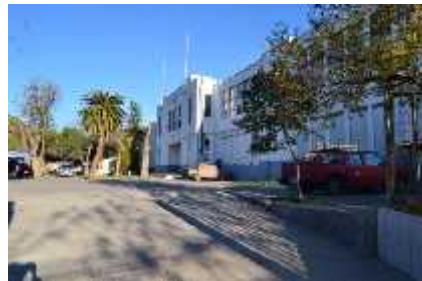
2. PLANO DE UBICACIÓN	3. FOTO DEL INMUEBLE

Este importante inmueble educacional, inicialmente denominado Escuela Superior de Hombres nº1, nace alrededor del año 1920. Sin embargo, su ubicación actual se determina durante el año 1933, gracias a la construcción de un nuevo edificio emplazado entre la calle Chacabuco y la av. Chile. La propuesta arquitectónica consideró amplios espacios organizados en una serie de pabellones, los que acogieron salas para los estudiantes de enseñanza primaria. Además, se integraron espacios para talleres, trabajos manuales y actividades deportivas. Con el paso de los años y el aumento de sus estudiantes se fueron integrando nuevos recintos y zonas aledañas al inmueble oficial. El sector antiguo de los pabellones ha sufrido variados deterioros por el paso del tiempo y el desgaste propio de las actividades asociadas y ha debido ser reparado en variadas ocasiones para su mantención.

8.9 ESTADO DE CONSERVACIÓN				8.10 GRADO DE ALTERACIÓN		8.11 APTITUD PARA REHABILITACIÓN	
ELEMENTO		ENTORNO		SIN MODIFICACIÓN		VIVIENDA	
BUENO		BUENO	X	POCO MODIFICADO		EQUIPAMIENTO	X
REGULAR	X	REGULAR		MUY MODIFICADO	X	COMERCIO	
MALO		MALO		OTRO		OTRO

Por las relevantes cualidades arquitectónicas de este edificio y el importante valor que tiene para la comunidad local, ya que se ha instalado en la memoria colectiva de los habitantes como un espacio educacional representativo de la ciudad, se recomienda recuperar los principales espacios del pabellón antiguo y mantener su protección y promover su conservación.
