<b>FICHA DE VALORACIÓN INMUEBLE DE CONSERVACIÓN HISTÓRICA</b>	<b>ROL DE AVALÚO</b>
	50-009

<b>1. IDENTIFICACIÓN DEL INMUEBLE</b>			
<b>REGIÓN</b>	<b>COMUNA</b>	<b>CALLE</b>	<b>NÚMERO</b>
Valparaíso	Los Andes	Av. Chacabuco	88
<b>ID PLANO</b>	<b>DENOMINACIÓN DE INMUEBLE</b>	<b>AUTOR (arquitecto)</b>	
ICH-09	Iglesia de los Padres Pasionistas	José Forteza

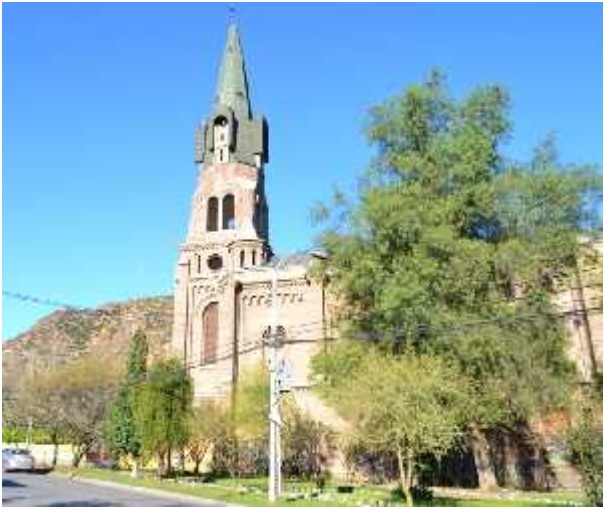
<b>2. PLANO DE UBICACIÓN</b>	<b>3. FOTO DEL INMUEBLE</b>

Esta construcción, fundada en 1935, se caracteriza por su estilo románico catalán cuyo diseño resalta del resto de las obras construidas en la región del Aconcagua. Su construcción fue llevada a cabo por los propios religiosos. Destacan las cualidades materiales de su campanario, donde se utilizó el cobre como revestimiento de la techumbre, mientras que el resto de la construcción se hizo con ladrillos a la vista. El conjunto se organiza entre el templo, el noviciado, los patios centrales y el pabellón de los sacerdotes. Todos estos elementos dan forma a una agrupación que construye el paisaje de esta zona urbana de transición.

Dada su relevancia histórica y su ubicación estratégica a nivel urbano, esta iglesia ha formado parte de una comunidad que se ha asentado en el sector sur de la ciudad y, como tal, se ha arraigado a las actividades que se concentran tanto al interior de la iglesia como en las áreas verdes aledañas a sus instalaciones. Por lo tanto, se recomienda integrar al grupo de inmuebles de conservación histórica.

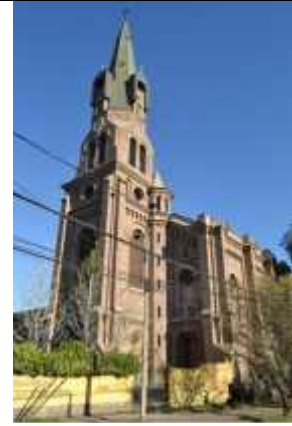
El templo se caracteriza por sus grandes dimensiones ya que ocupa casi toda una manzana. En términos de su expresión arquitectónica y sus cualidades neoclásicas, se destacan sus arcos de medio punto, los contrafuertes que llegan al suelo en forma maciza y los pilares adosados a los muros. Tanto el acceso como el remate de la torre en forma de aguja muestran rasgos de una arquitectura neogótica que fue característica de los edificios de este tipo que se construyeron en el país.
