TABLA DE VALORACIÓN PARA DEFINIR INMUEBLES DE CONSERVACIÓN HISTÓRICA

FICHA DE VALORACIÓN INMUEBLE DE CONSERVACIÓN HISTÓRICA	ROL DE AVALÚO
---	----------------------

1. IDENTIFICACIÓN DEL INMUEBLE			
REGIÓN	COMUNA	CALLE	NÚMERO
Valparaíso	Los Andes	Gral. Del Canto	1059
ID PLANO	DENOMINACIÓN DE INMUEBLE	AUTOR (arquitecto)	
ICH-10	Regimiento Reforzado nº3, Yungay

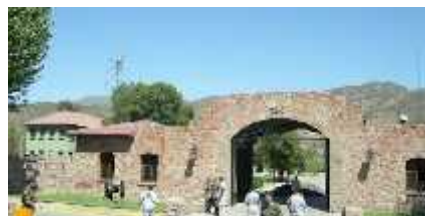
ESTRUCTURA	Piedra y concreto	TECHUMBRE	Teja de arcilla y acero galvanizado
------------	-------------------	-----------	-------------------------------------

Este inmueble se encuentra ubicado en el sector del Coquimbito y forma parte de una agrupación institucional de gran valor histórico. Según su historia su origen se remonta a inicios del siglo XX. Sus edificios se caracterizan por unas volumetrías simples, en agrupamientos individuales, de material lítico y de cemento. Todos los edificios conforman una agrupación con rasgos similares, cuya expresión arquitectónica se corresponde con una arquitectura local que reconoce las cualidades del paisaje urbano y que se ha adaptado a las formas espaciales propias de este tipo de instituciones. Al interior se encuentra un museo abierto a la comunidad y también se asocia a una agrupación residencial para el personal del regimiento, emplazada al exterior del recinto.

8.9 ESTADO DE CONSERVACIÓN				8.10 GRADO DE ALTERACIÓN		8.11 APTITUD PARA REHABILITACIÓN	
ELEMENTO		ENTORNO		SIN MODIFICACIÓN		VIVIENDA	
BUENO		BUENO		POCO MODIFICADO	X	EQUIPAMIENTO	
REGULAR	X	REGULAR	X	MUY MODIFICADO		COMERCIO	
MALO		MALO		OTRO		OTRO	X

Dada su relevancia histórica como la singularidad de su tipología arquitectónica se recomienda integrar al grupo de inmuebles de conservación histórica.
