TABLA DE VALORACIÓN PARA DEFINIR INMUEBLES DE CONSERVACIÓN HISTÓRICA

FICHA DE VALORACIÓN INMUEBLE DE CONSERVACIÓN HISTÓRICA	ROL DE AVALÚO
---	----------------------

REGIÓN	COMUNA	CALLE	NÚMERO
Valparaíso	Los Andes	Carlos Díaz	s/n
ID PLANO	DENOMINACIÓN DE INMUEBLE	AUTOR (arquitecto)	
ICH-11	Ex estación de Ferrocarriles de Los Andes (Estación Santa Rosa de Los Andes)

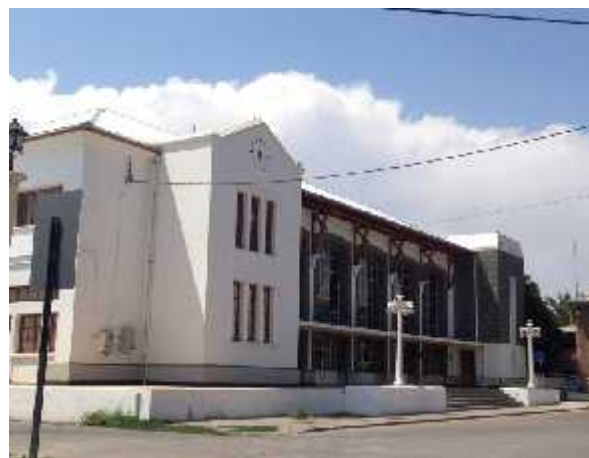
3. FOTO DEL INMUEBLE

La edificación es representativa de una tipología de espacios de uso público cuyo principal recinto, el hall, marca notoriamente el orden arquitectónico y presenta las mayores complejidades en términos estructurales, por tratarse de una crujía ancha y un espacio de doble altura.

9. CONCLUSIONES Y RECOMENDACIONES	
<p>Dada su relevancia histórica y que se trata de una edificación escasa en cuanto a tipología y uso original, se recomienda integrar al grupo de inmuebles de conservación histórica.</p>

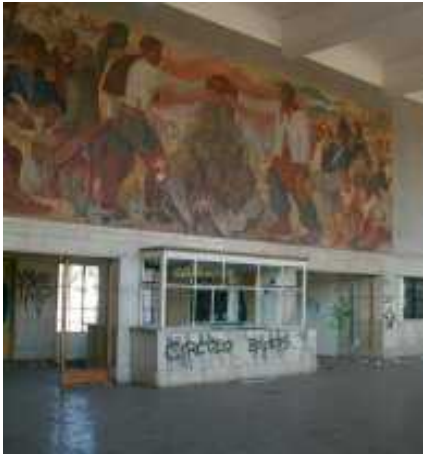
8.8 DESCRIPCIÓN DEL INMUEBLE	
<p>El sitio de la estación cuenta con tres sectores. El sector este, correspondiente al andén del Ferrocarril Trasandino, ocupado por el terminal de buses en la actualidad; el edificio de la estación, rehabilitado para su uso como centro cultural y el sector oriente, donde se ubicaba el patio de maniobras y la estación de transferencia, que aún tiene uso ferroviario, para el transporte de carga. El edificio de la estación se encuentra construido en piedra y data de 1954. En su interior se encuentra el mural "El Abrazo de los Pueblos" de Gregorio de la Fuente, quien ganó el concurso para su instalación.</p>

8.9 ESTADO DE CONSERVACIÓN		8.10 GRADO DE ALTERACIÓN		8.11 APTITUD PARA REHABILITACIÓN	
ELEMENTO	ENTORNO	SIN MODIFICACIÓN		VIVIENDA	
BUENO	X BUENO	POCO MODIFICADO		X	EQUIPAMIENTO
REGULAR	REGULAR	X	MUY MODIFICADO		COMERCIO
MALO	MALO		OTRO		OTRO
