FICHA DE VALORACIÓN INMUEBLE DE CONSERVACIÓN HISTÓRICA	ROL DE AVALÚO
---	----------------------

1. IDENTIFICACIÓN DEL INMUEBLE			
REGIÓN	COMUNA	CALLE	NÚMERO
Valparaíso	Los Andes	Km. 33, Camino Internacional, Río Blanco	
ID PLANO	DENOMINACIÓN DE INMUEBLE	AUTOR (arquitecto)	
ICH-13	Capilla Nuestra Señora de los Desamparados

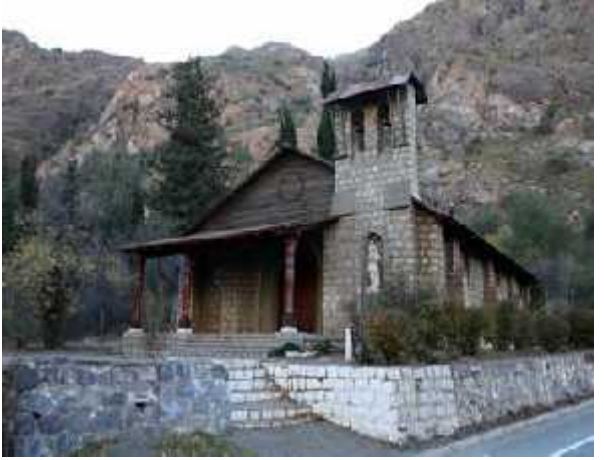
2. PLANO DE UBICACIÓN	3. FOTO DEL INMUEBLE

La capilla de Nuestra Señora de los Desamparados es un espacio que en su interior alberga a la Virgen de los Desamparados, una santa de gran culto en España, ya que es la patrona de la comunidad Valenciana. Dicha iglesia, que data de la década de 1940, es de una arquitectura de volumen simple, de un piso, cuya caracterización material corresponde al uso de la piedra. Espacialmente consta de un amplio recinto de culto, una torre y un marcado acceso. Su emplazamiento junto al camino internacional, alejado de la ciudad, potencia el espacio de rito a su alrededor. Además, este inmueble se ha integrado a la ruta religiosa de la región, por lo que su presencia se ha hecho parte de la historia local, especialmente para la comunidad española que reside en sus alrededores.

Dada su relevancia histórica como tipología arquitectónica se recomienda integrar al grupo de inmuebles de conservación histórica.
